URČENÍ POHYBU SKALNÍCH BLOKŮ

DETERMINATION OF ROCK BLOCKS MOVEMENTS

DIPLOMOVÁ PRÁCE
DIPLOMA THESIS

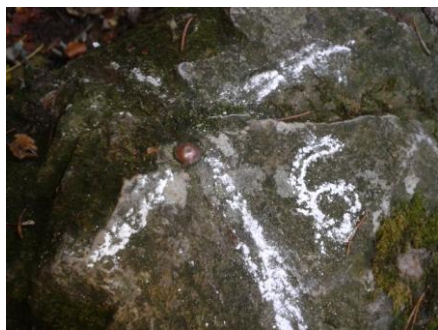
Obr. 2.4 Způsob stabilizace pozorovaného bodu [autor]

balvanech jsou v terénu osazeny kovové hřeby, mosazné čepy nebo nýty s vývrtem a body jsou očíslovány. Na obrázku je ukázka stabilizace většiny pozorovaných bodů. Výjimku tvoří pozorovaný bod č. 33, který je stabilizován železným nýtem.

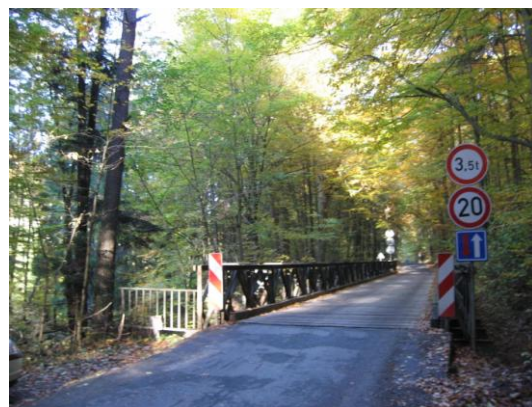
Obr. 2.7 Mostní konstrukce nad propadáním [autor]

Z naměřených dat jednotlivých etap byl dále vyznačen větší pokles bodů v místě silnice nad propadáním Nová Rasovna. Proto v tomto místě byl z bezpečnostních důvodů smontován provizorní železniční most, který je položen na stávající komunikaci.

Mostní konstrukce už značně přesluhuje a dle Správy a údržby silnic mělo užívání provizorního mostu vypršet již v roce 2010. Nad krasovým ponorem potoka Bílá voda jsou velmi složité geologické poměry a realizace stavby bude obtížná. Z tohoto důvodu se dlouho vybírá projekt, který by vyhovoval jak tvarově, tak způsobem ukotvení [10]. V září 2012 byla opět vyhlášena veřejná zakázka, jejímž předmětem bylo odstranění provizorního mostu. Novostavba ocelového mostu a rekonstrukce přibližně 1 km části silnice III/3783. Předpokládaný termín realizace stavebních prací byl od března do listopadu roku 2013, jak ve své práci uvedla již bývalá studentka Krystína Nezvalová. Avšak stavební práce v době měření etapy č. 18 (červenec) ani etapy č. 19 (říjen) nebyly zahájeny. Při rekognoskaci na jaře roku 2014 bylo zjištěno, že rekonstrukce silnice od křižovatky zvané U kaštanu kolem Holštejna přes Lipovec až ke křižovatce pod Kojál byla zahájena.

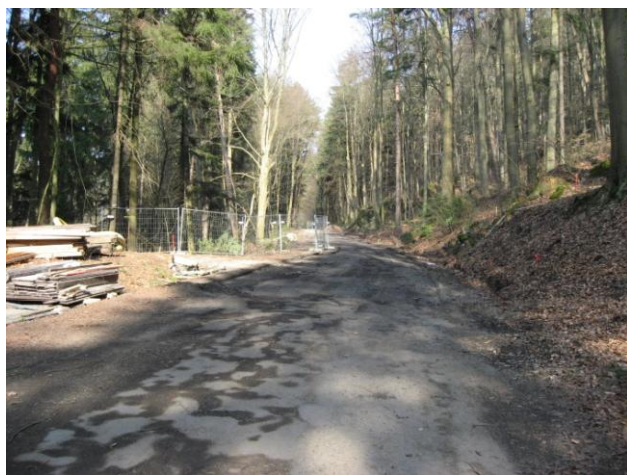
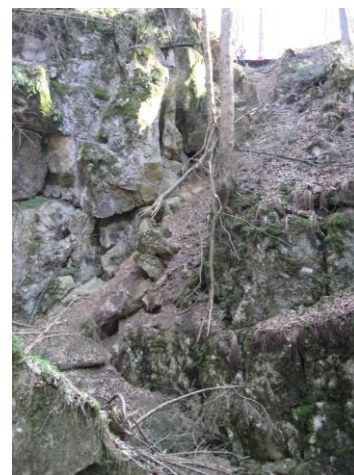
Obr. 2.8 Rekognoskace jaro 2014 [autor]

Na fotografiích pořízené na jaře roku 2014 níže vlevo můžete vidět, že provizorní mostní konstrukce nad propadáním byla odstraněna. Na fotografii vpravo je vidět, že v místě nad propadáním došlo ke značnému sesuvu zeminy.

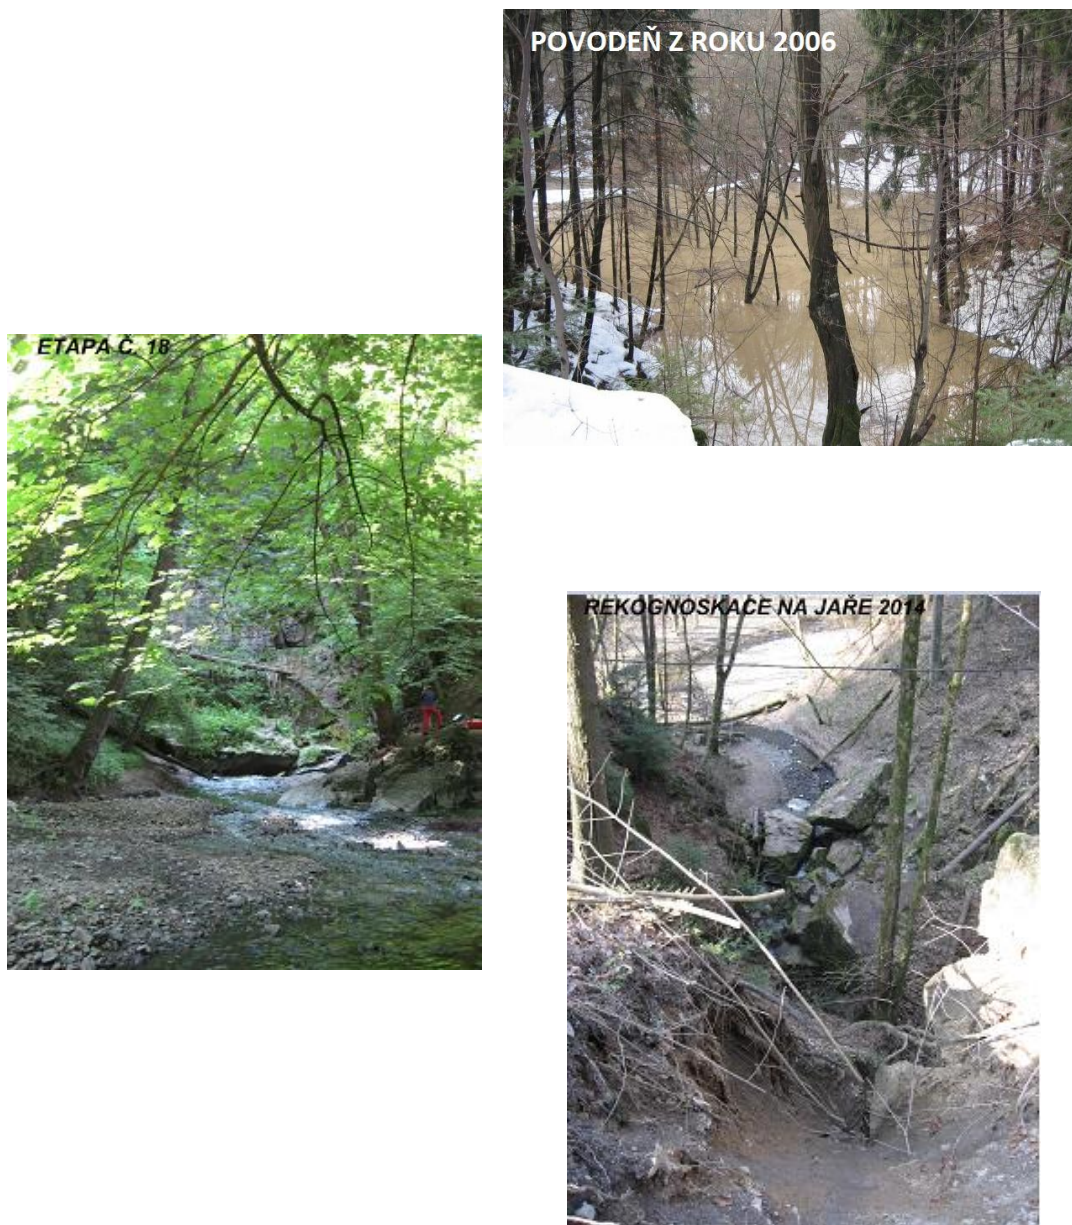
Obr. 2.9 Stav vodního toku Bílá voda [11], [autor]

Na fotografiích níže můžete vidět povodeň z roku 2006 [11], dále pak stav vodního toku při měření etapy č. 18 a stav vodního toku při rekognoskaci na jaře 2014. Z poslední fotografie je také patrné, že dochází k sesuvu zeminy do propadání.
